INFLUENCIA DE LA VEGETACIÓN ACUÁTICA ARRAIGADA EN LOS PERFILES DE VELOCIDAD DEL FLUJO. ESTUDIO EXPERIMENTAL EN LABORATORIO

Radesca, Alexis

Facultad de Ingeniería y Ciencias Hídricas FICH - UNL
Laboratorio de Hidráulica
Directora: Reynares, Marcela L.
Codirectora: Scacchi, Graciela B.

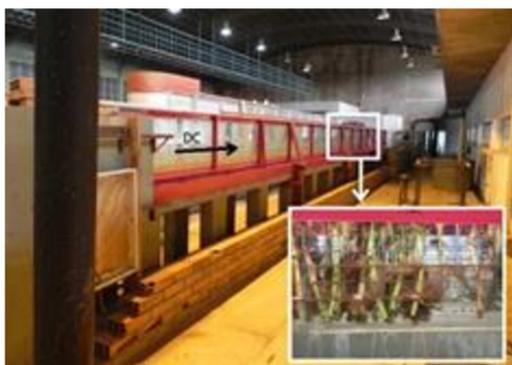
Figura 1. Vista del dispositivo experimental

Los estudios se llevaron a cabo en el Laboratorio de Hidráulica de la FICH – UNL. Se utilizó un canal horizontal de sección rectangular cuya longitud es de 16 m., 0.40 m. de ancho y 0.60 m. de profundidad, en cuyo interior se introdujo un ensamble de vegetación construido para este estudio, tal como se muestra en la Figura 1. Para la conformación del ensamble se utilizaron plantas de canutillos naturales colectados en la margen de un curso secundario del sistema fluvial del río Paraná (Fig. 2). Para dar soporte a esta vegetación se construyó un canasto con una malla electro-soldada de 2 m. de largo, 0.40 m. de ancho y 0.40 m. de profundidad. En el mismo se colocaron 184 canutillos de manera equiespaciada, lo que representa valores de densidad semejantes a los obtenidos en el campo (Nardi et al., 2019).

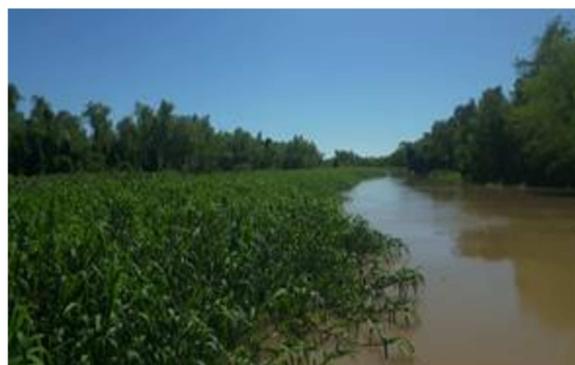
Figura 2. Margen colonizada por canutillos
